Klubhus anno 1982

Vores idrætsforenings klubhus fra 1982 trænger til en tiltrængt reovering. Toiletter, depotrum og gangarealer er slidte og utidssvarende, hvilket gør det svært at opretholde en funktionel og indbydende ramme for foreningens medlemmer. Med en modernisering kan vi skabe bedre faciliteter, der understøtter fællesskab og aktivitet i mange år fremover.

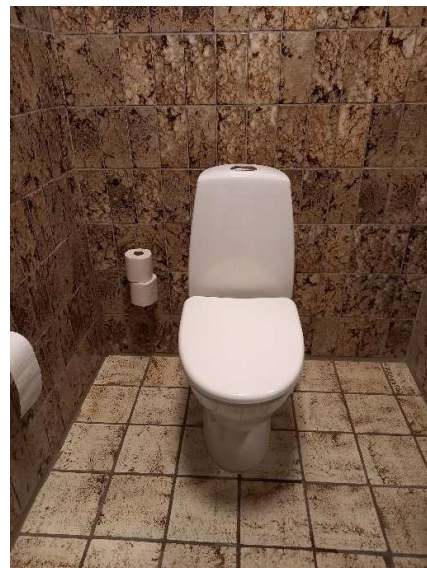
Rengøringsrum og depoter har samme fliser type som på fotos, med mange revner i fliser og ødelagte fuger.

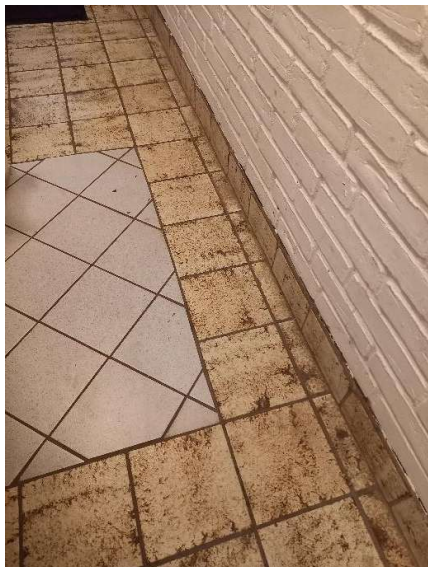
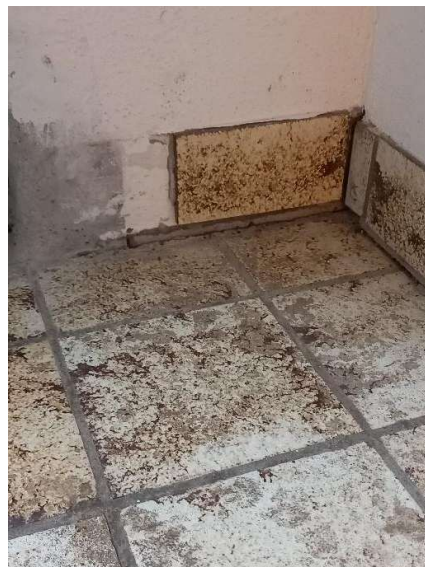
Gang og indgangsparti

Gangen i vores idrætsforenings klubhus bærer tydeligt præg af slid og alder. De oprindelige gulvfliser fra 1982 var revnet og sunket, men da vi ikke kunne finde en matchende flise, måtte vi erstatte dem med hvide i gang og med koksgrå i omklædning, - en løsning, der skæmmer helhedsindtrykket.

Flere steder har gulvet sat sig yderligere, hvilket har medført revnede og-løse sokkelflise kanter, hvor nogle er faldet helt af, samt fuger, der er smuldret væk. En reovering er nødvendig for at sikre et funktionelt og æstetisk sammenhængende indgangsparti for brugere af vores klubhus.
